Kans op schade binnen stedelijk gebied

Belendende funderingen heb

In stedelijk gebied vindt het bouw- en woonrijp maken vaak plaats tussen bestaande bebouwing. Het risico op schade wordt hierbij vooral bepaald door de kwaliteit van de funderingen onder de belendende panden in combinatie met de gekozen uitvoering.

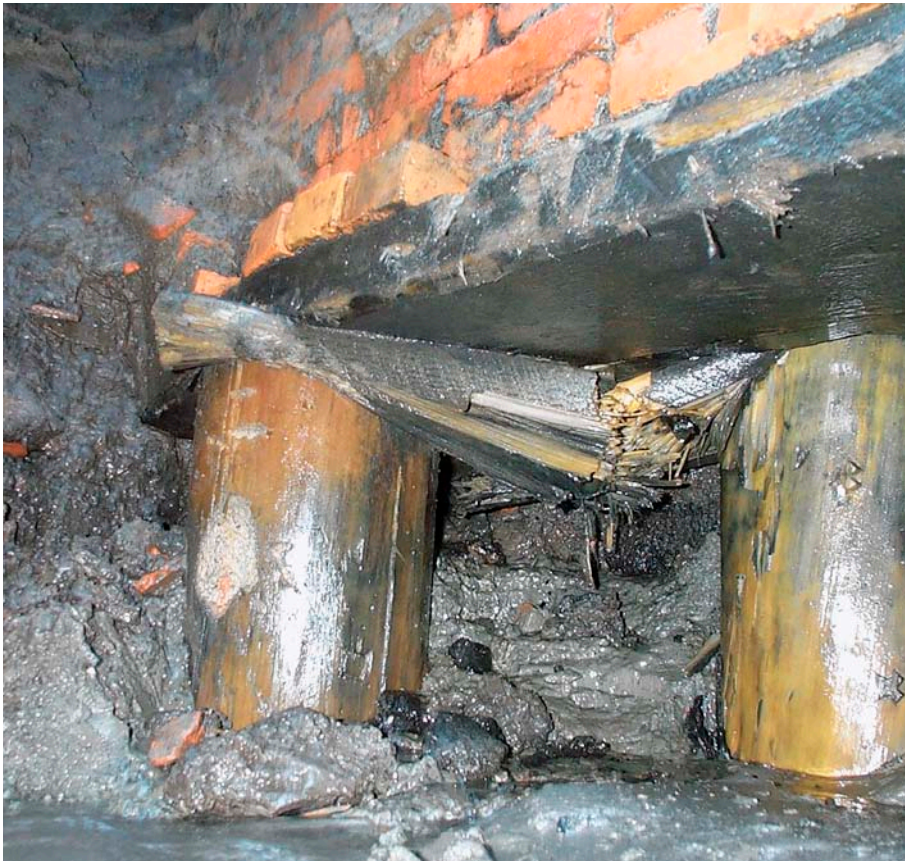
Houten paalfunderingen kunnen risico's lopen als de houtkwaliteit is afgenomen.

Bij houten paalfunderingen kan een te lage grondwaterstand op termijn leiden tot droogstand van het funderingshout. Daarnaast kan zakking voorkomen door het opnieuw optreden van negatieve kleeftbelasting op de palen door ophogingen of verlagingen van de grondwaterstand. Dit probleem is het grootst bij houten paalfunderingen van vóór 1950, toen hiermee geen rekening werd gehouden in het ontwerp.

houten paalkoppen aanzienlijk is teruggelopen door aantasting van de palen. Oorzaken hiervan zijn 'soft rot' door een te lage grondwaterstand (bijvoorbeeld bij een lek riool) of bacteriële aantasting van de houten palen. Bacteriële aantasting vindt plaats ónder de grondwaterstand en – zo blijkt uit recent onderzoek – treedt eigenlijk altijd en overal op. Vooral slanke en grenen houten palen zijn hiervoor erg gevoelig. Zelfs een kortdurende grondwaterstandverlaging kan al aanleiding geven tot een belastingverhoging die de aangetaste paal niet meer kan opnemen, zodat verticaal stabiliteitsverlies optreedt. Het gevolg is soms (aanzienlijke) schade aan het betrokken pand.
