Beoordeling kwaliteit paalfunderingen

Het beoordelen van paalfunderingen voor beslissingen over aankoop/verkoop of renovatie/instandhouding

Funderingsherstel of handhaven?

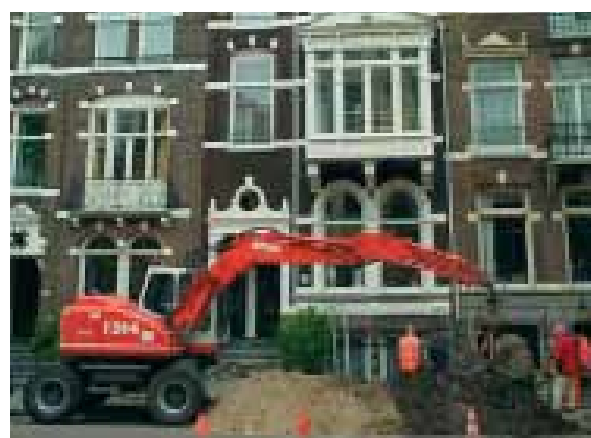
Oude monumentale panden vaak gefundeerd op houten palen

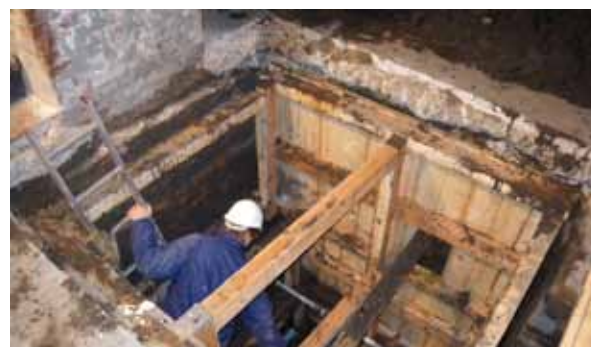
Visuele inspectie van de fundering

Visuele inspectie

Door het inspecteren van het pand wordt een eerste indicatie verkregen over de mogelijke kwaliteit van de fundering.

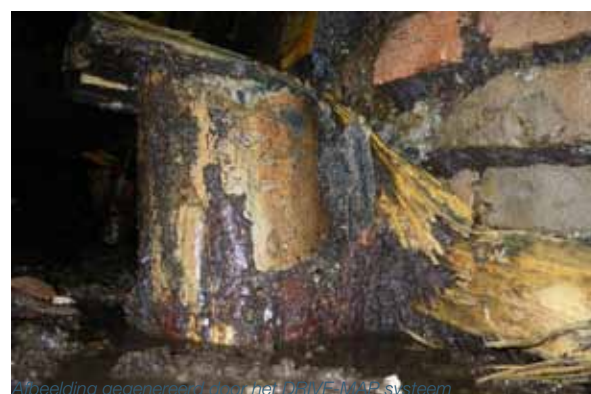
Afbeelding gegenereerd door het DIVE 3D systeem
Houten fundering weggerot door vocht
